Fukt- och inomhusluftteknisk konditionsundersökning

SAMMANFATTNING AV RAPPORT

Korsholms Högstadium

Bölesundsvägen 11B, 65610 KORSHOLM

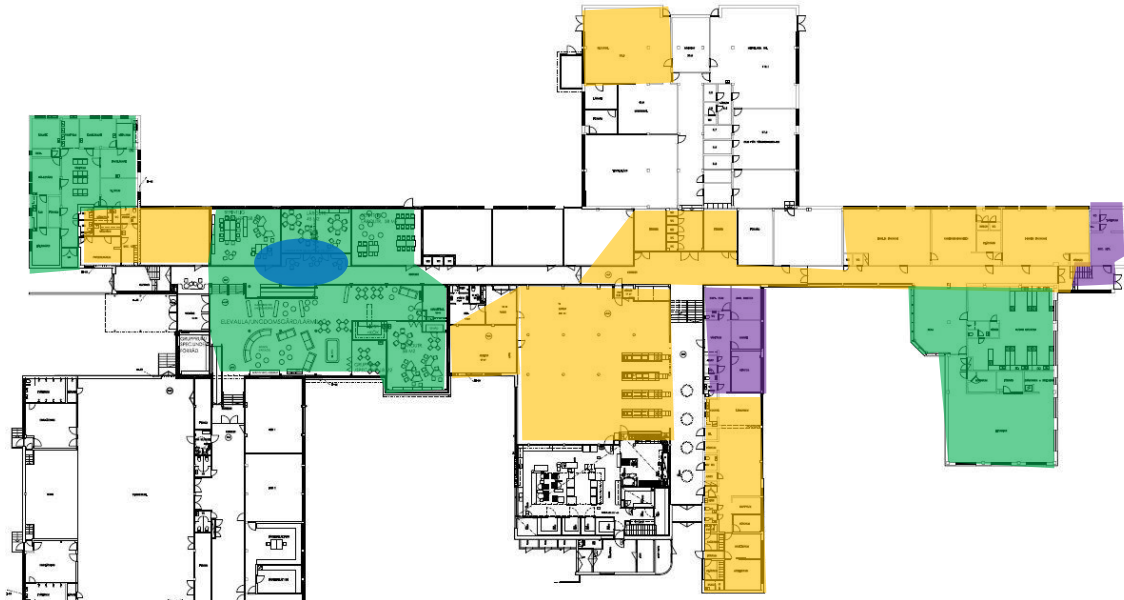
Uppskattade skadeområden i bottenbjälklag

I bottenbjälklaget har man kunnat konstatera mikrobiella skador, emissions-skador och fuktbelastningar, på begränsade områden.

Källarna belastas av markfukt både på bottenbjälklag och väggar som ligger emot mark. I kryputrymmena finns organiskt material som röt- och mikrobskadats. I kryputrymmena finns även fritt vatten.

Mikrobiella skador har konstaterats ställvis i bottenbjälklagets isoleringsskikt. Träreglade golv har uppnått sin tekniska livslängd.

Man har även kunnat konstatera att på de platser där det finns plastmatta på golv, indikerar provresultaten på att plastmattan och/eller dess limskikt har reagerat med den alkaliska fukten i betongen.

Gult: Mikrobiella skador i isoleringsskikt

Blått: Förhöjd fuktighet i isoleringsskikt

Grönt: Indikationer på emissions-skador i ytmaterial

Lila: Otillgängliga kryputrymmen som bör tömmas

Emissionsskador i bottenbjälklag kan kapslas in eller emissioner kan avlägsnas ur konstruktioner t.ex. genom uppvärmning samt ventilering under uppvärmningen. Mikrobiella skador i bottenbjälklaget kan kapslas in, men eftersom det finns många genomföringar och risker för otätheter t.ex. vid mellanväggar, är det rekommenderat att man förnyar skadat material i mån av möjlighet. Kryputrymmen bör rensas från organiska material och ytor materialet legat emot rengörs mekaniskt. Vi rekommenderar att kryputrymmen undertrycksventileras.

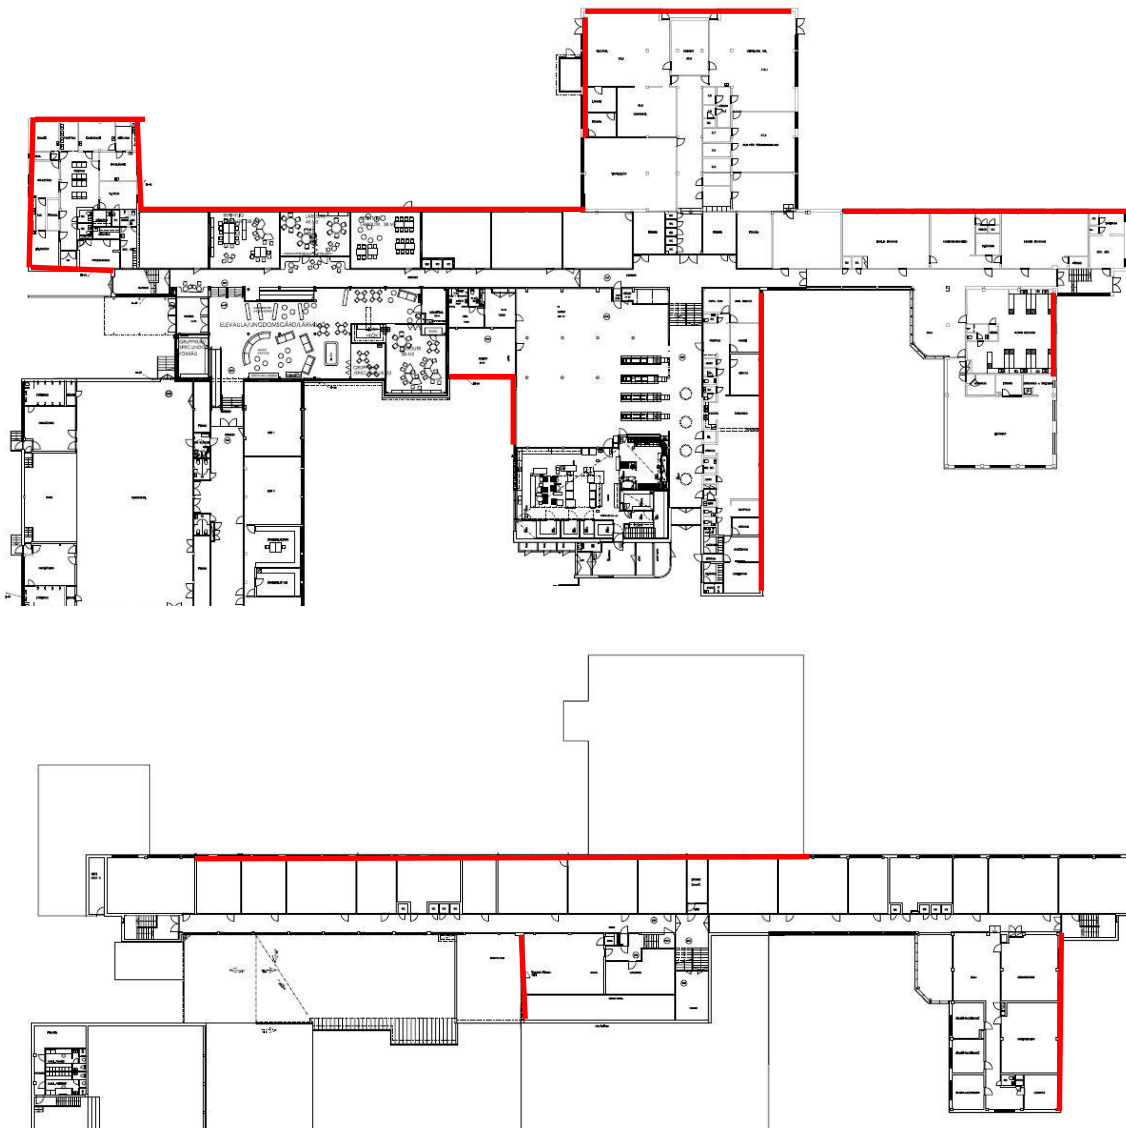
Ytterväggarna är till största del av tegel-ull-tegelkonstruktion. Som fasadmateriäl är tegel inte vattentätt, och speciellt fogarna släpper igenom t.ex. regnvatten vid slagregn. På de platser där stenfoten sträcker sig högt upp, med en beklad inre kant, förhindrar även becket uttorkningen, dock skyddar den för fukt utifrån.

Ställvis kommer regnvatten åt att stänka på fasaden, vilket ökar fuktbelastningen och risken för att skador uppstår, då väggen ej kommer åt att torka i tillräcklig omfattning.

På grund av de ytterväggens bristfälliga fukttekniska funktion har den mikrobiellt skadats på begränsade områden. De flesta mikrobiella skador finns i nedre kant av väggen (under fönsternivå på första våningen). Dock några prov även i övre kant av väggen kunde konstateras indikera på fuktskador i materialet.

Rött: Uppskattade skadeområden i ytterväggarna

Vid ytterväggar med ett gjutet inre skal kan skador oftast repareras genom en tätningsreparation, dvs genom att förhindra orenheterna från att komma till inomhusluften, medan tegel-ull-tegel konstruktioner oftast kräver ingrepp i konstruktionen (förnyande av isoleringsskikt), på de platser skador konstaterats. Tegel-ull-tegel-väggarnas fukttekniska funktion bör även förbättras för att förhindra att skadorna uppstår på nytt.

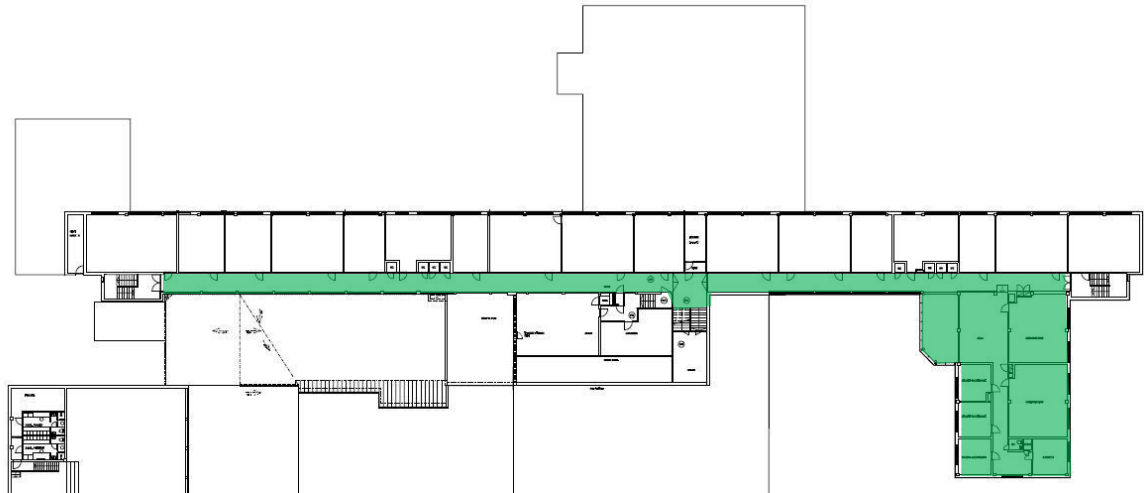
Uppskattat skadeområde i mellanbjälklag

Man har kunnat konstatera att på de platser där det finns plastmatta på golv, indikerar provresultaten på att plastmattan och/eller dess limskikt har reagerat med den alkaliska fukten i betongen. Detta beror främst korridoren (1964) och utrymmena i byggnadsdelen byggd 1992.

Grönt: Indikationer på emissionsskador i golvet ytmaterial

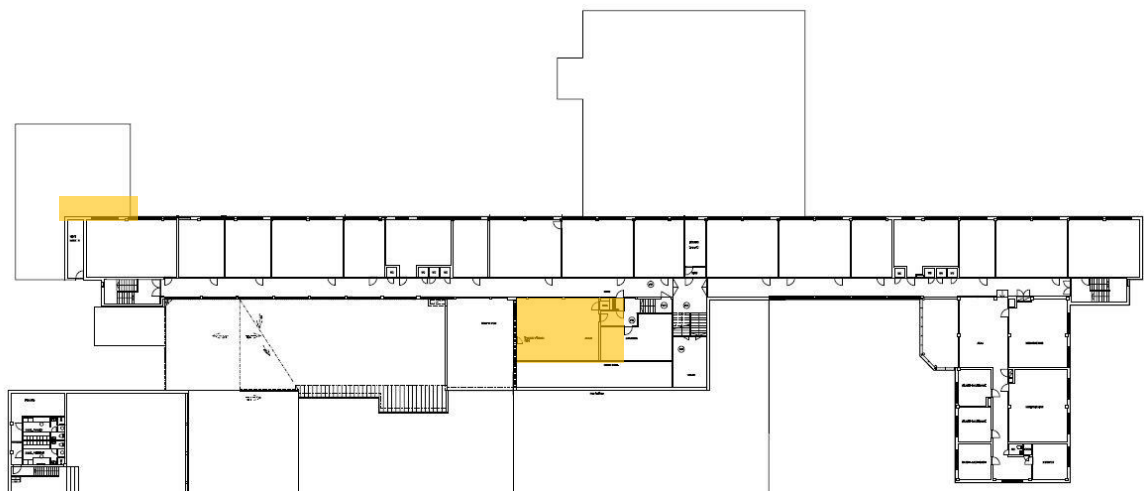
Uppskattat skadeområde i vindsbjälklag

Man kan konstatera att det finns endast mindre lokala mikrobiella skador i vindsbjälklagets isoleringsskikt. Skadorna antas bero på t.ex. läckage vid otäta inplåtningar. Valven är i betong och risken för luftläckage är liten. Dock finns denna risk speciellt vid genomföringar i valvet (ventilation, avloppsventilation). Råsponten har tagit lite skada vid slöjdsal och hälsovårdarna. Detta kan dock ej bevisas ha påverkat isoleringsskiktets kondition, varav det högst sannolikt ej påverkar inomhusluftens kvalitet.

Gult: Mikrobiella skador i vindsbjälklaget

Skador i vindsbjälklag repareras genom att förnya skadad isolering och mekaniskt rengöra bärande konstruktioner.

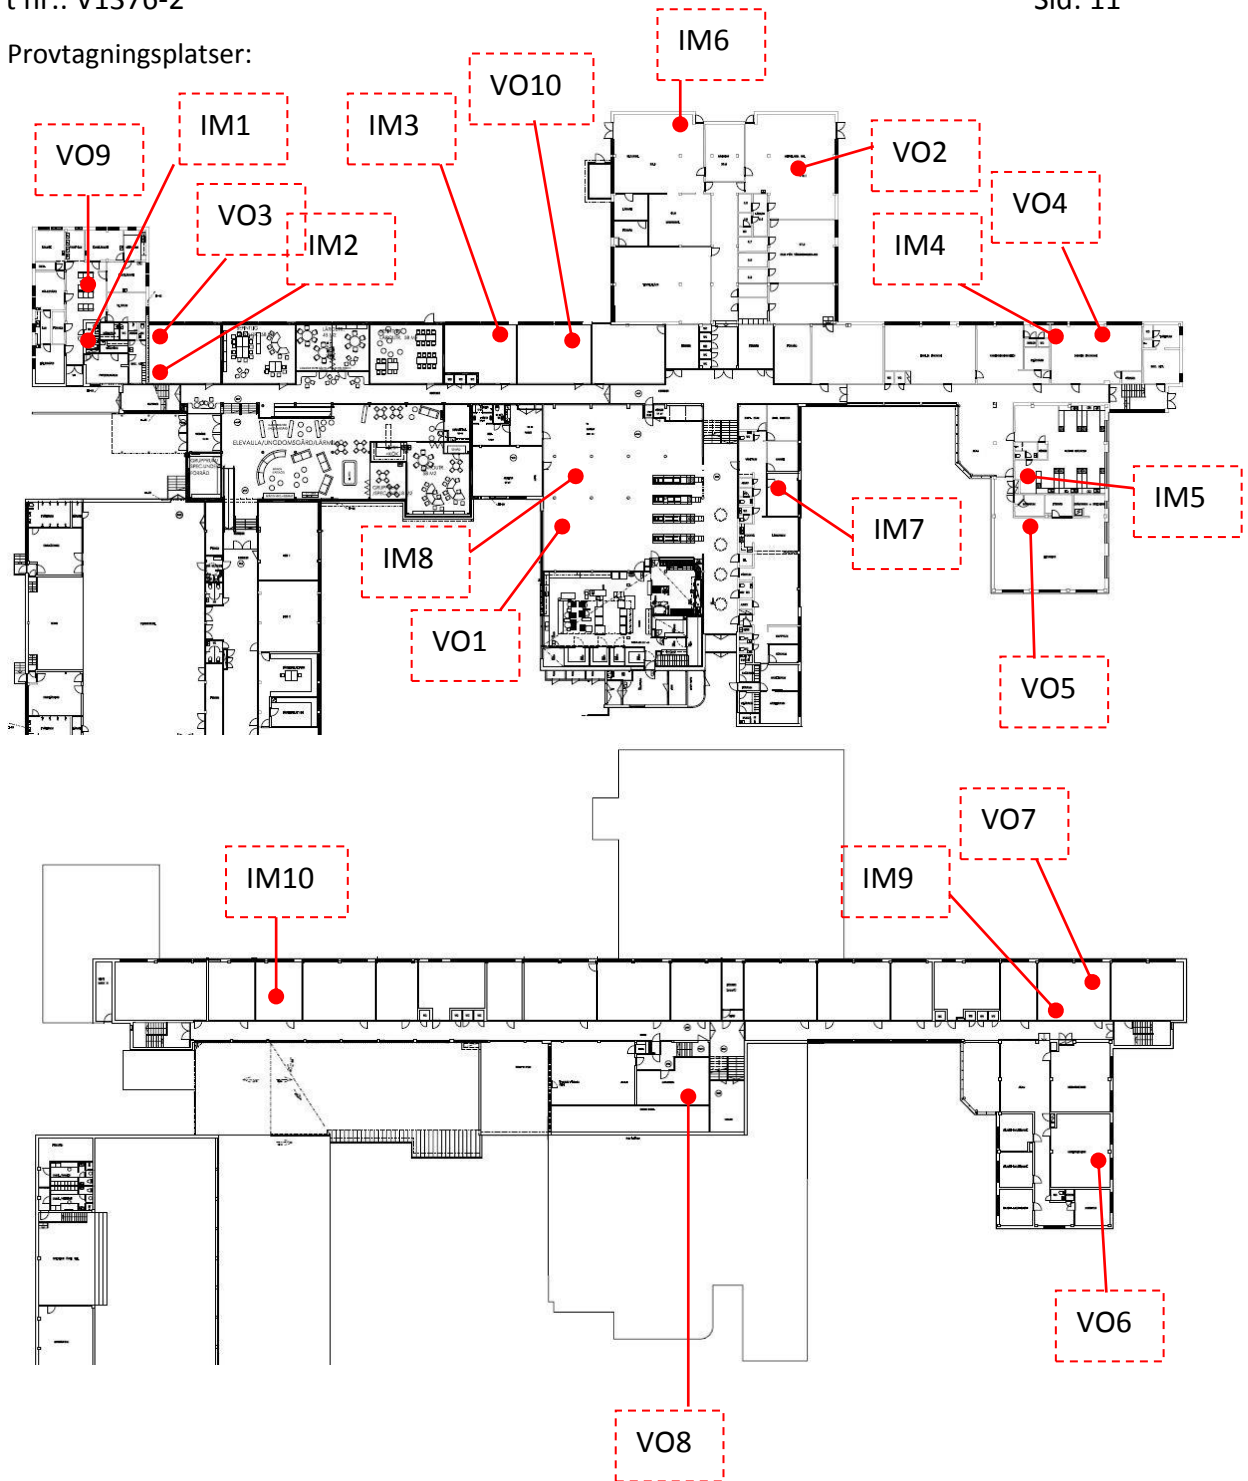
Provtagningsplatser:

Åtgärdsgränsen för totala VOC-mängden (TVOC) i Förordningen om boendehälsa överskrids ej. Ej heller överskrids åtgärdsgränsen för någon enskild förening. Den totala mängden föreningar (TVOC) är i alla prover mellan 20 – 100 µg/m³. Åtgärdsgränsen är 400 µg/m³. Många av föreningarna som observerades i proverna kan härstamma från städ- och desinficeringsmedel samt golvvax. I vissa delar av skolan utfördes städning efter att läsåret tagit slut vid tidpunkten för provtagningen och i hälsovården finns många typer av desinficeringsmedel.

Proverna är markerade på planritningen med VO1 – VO10.

Mängden industriella mineralfibrer överskrider ej åtgärdsgränsen i Förordningen om boendehälsa, varpå man kan konstatera att någon större källa till industriella mineralfibrer ej finns.

Alla prover kunde konstatera innehålla 0,1 st/cm² eller <0,1 st/cm². Inget prov överskrider åtgärdsgränsen 0,2 st/cm².

Proverna är markerade på planritningen med IM1 – IM9.
