Fukt- och inomhusluftteknisk konditionsundersökning

SAMMANFATTNING AV RAPPORT

Korsholms Högstadium

Bölesundsvägen 11B, 65610 KORSHOLM

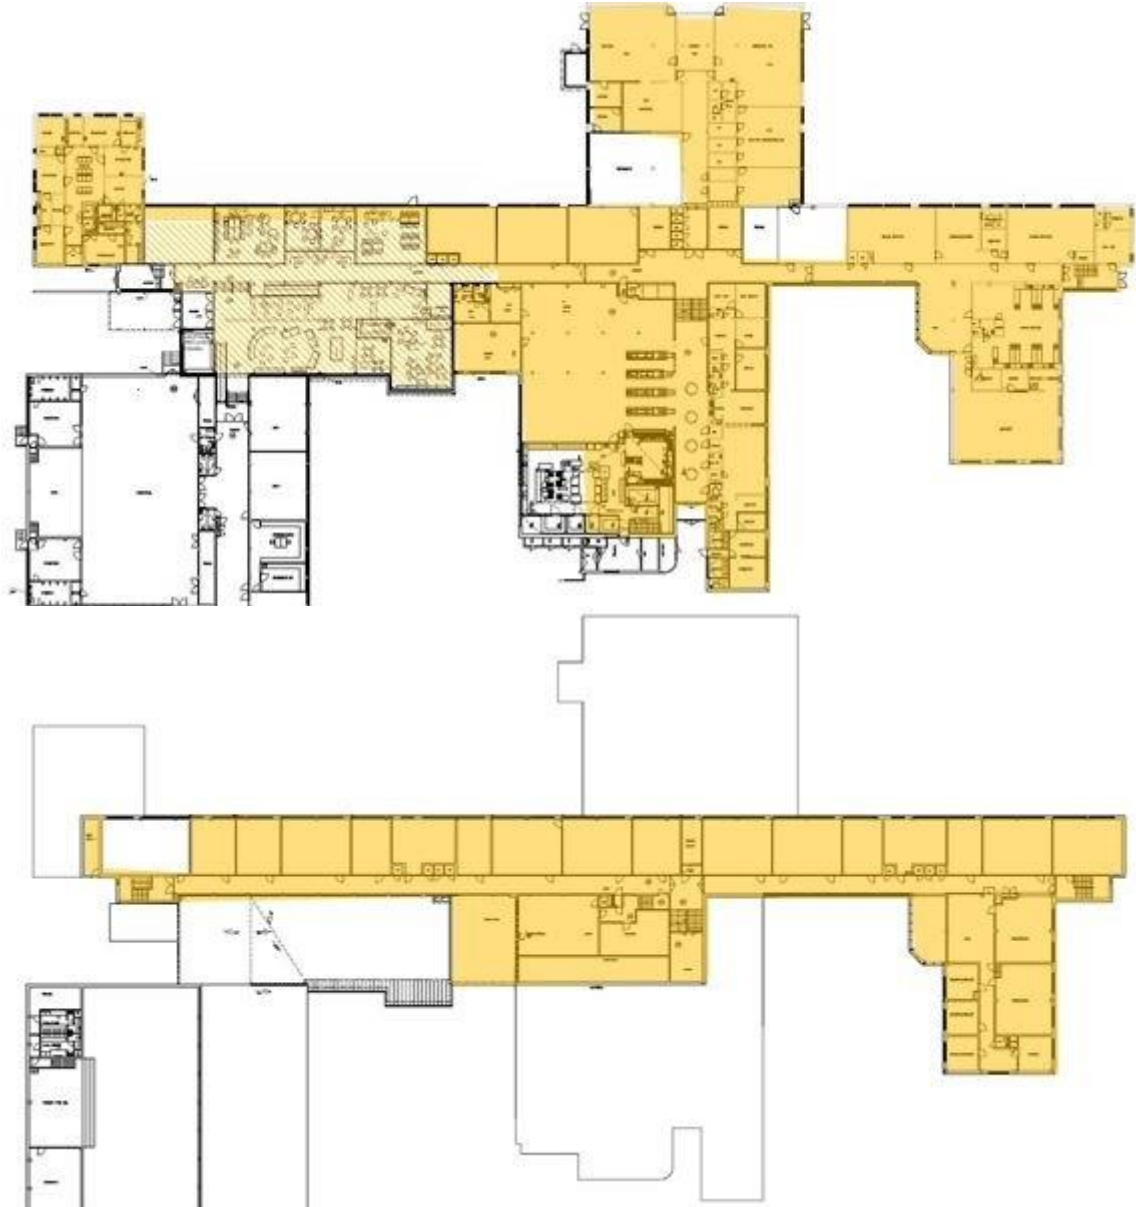
Undersökningens omfattning: Undersökningens omfattning begränsades till de markerade utrymmena på bilderna. I området som grundrenoverats 2017 (delvist 1964 delvist 2005) togs ett par prover från golvet samt fuktmetning utfördes, men det undersöktes ej i samma omfattning som övriga byggnaden undersöktes det (gulstreckade området). Området från 1972 är sanerat och begränsades utanför undersökningen. Även de två rummen som behandlats i rapport V1210 begränsades utanför denna undersökning då dessa är sanerade redan. Undersökningen omfattar ca 4400m².
